Análisis de la Variación Anatómica de un Molar Superior
Mediante Tomografía Computarizada

CASO CLÍNICO

ESPECIALISTA EN ENDODONCIA

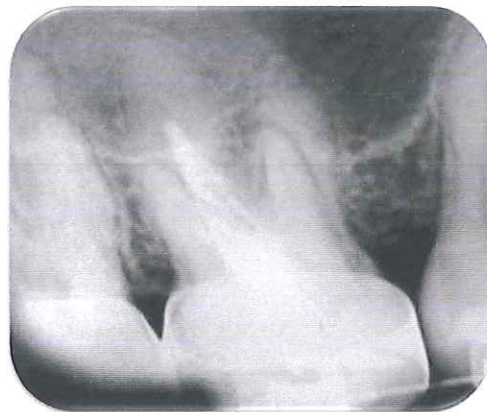
Paciente de sexo femenino de 32 años de edad con antecedentes de asma, se presentó al servicio de urgencias del departamento de Endodoncia de la DEPEI de la FO UNAM. Radiográficamente (Figura 1) se observó un tratamiento de conductos incompleto en el órgano dentario #26, ligamento ensanchado, así como una aparente involucración entre el seno maxilar y el órgano dentario a tratar, por lo cual se decide realizar una

Fig 1. Radiografía preoperatoria en donde se observa un tratamiento de conductos incompleto

Una vez obtenidos los datos clínicos y radiográficos se da el diagnóstico pulpar de un diente sin pulpa, diagnóstico periapical de periodontitis apical aguda, por lo cual se llevó a cabo una repetición del tratamiento.

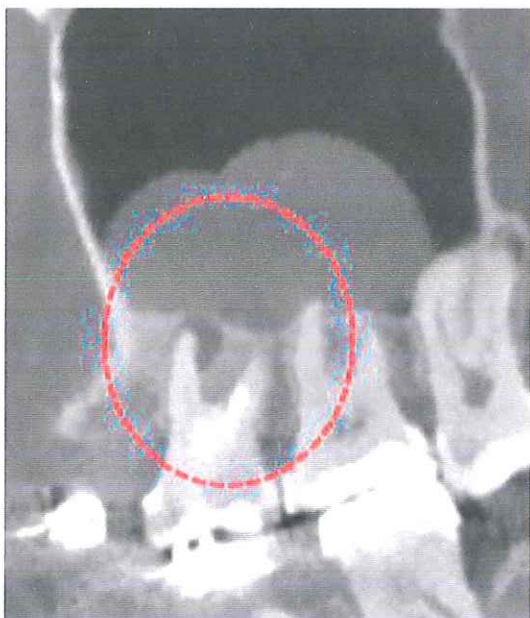
Una vez obtenida la tomografía se analiza mediante distintos cortes; en una vista sagital (Figura 2) se pudo

observar que no existía una involucración entre las raíces del órgano dentario y el seno maxilar, sin embargo se encontró la presencia de una resorción ósea de aproximadamente 4 x 4 mm circunscrita alrededor de la raíz mesio-vestibular.

Fig 2. Corte sagital en donde se observa la presencia de una lesión periapical en la raíz mesial sin involucración del seno maxilar

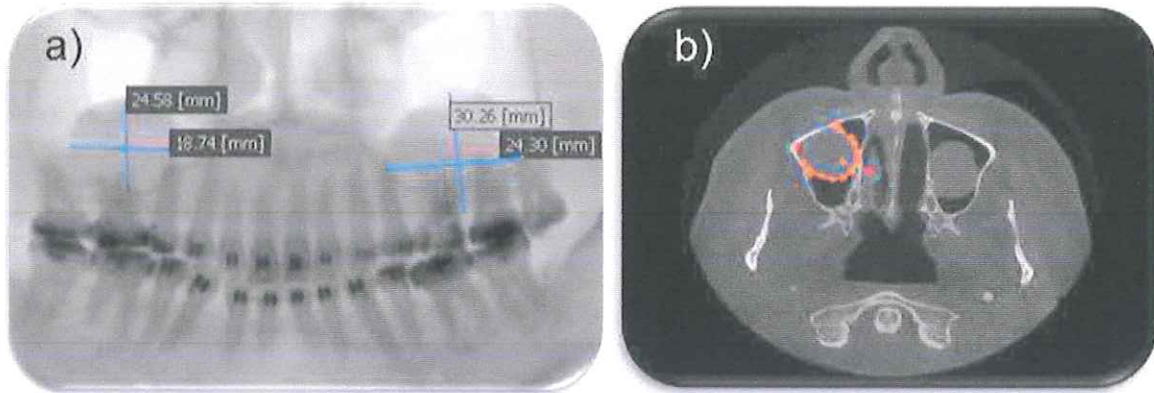
Existieron otros hallazgos durante el análisis de la tomografía computarizada que fueron importantes para el historial médico de la paciente como lo fue la presencia de pólipos paranasales (Figura 4).

Fig 4. En la imagen a) se puede observar la presencia de pólipos para nasales de gran tamaño, en la imagen b) se muestra un corte axial en donde se logra ver la extensión del tejido a través del seno maxilar

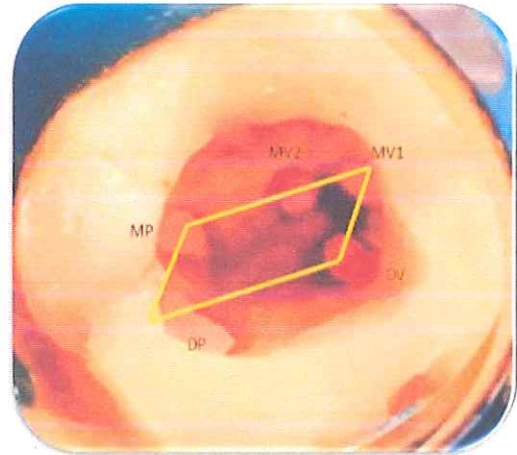
Fig 6. Configuración del piso de la cámara en forma romboidal

En la tercera cita se realiza una calibración apical y un protocolo de irrigación final con tres ciclos de hipoclorito de sodio al 2.5% activado con ultrasonido, neutralizado con agua, EDTA al 17% (Smear Clear, Sybronendo®) activado con ultrasonido y nuevamente neutralizado con agua, finalmente se realizó la obturación utilizando cemento sellador Sealapex, Kerr® y la técnica vertical de difusión modificada del Dr. Henry Kahn, (Figura 5), clínicamente se observa una configuración de piso romboidal formado por la entrada de los 5 conductos presentes (Figura 6).

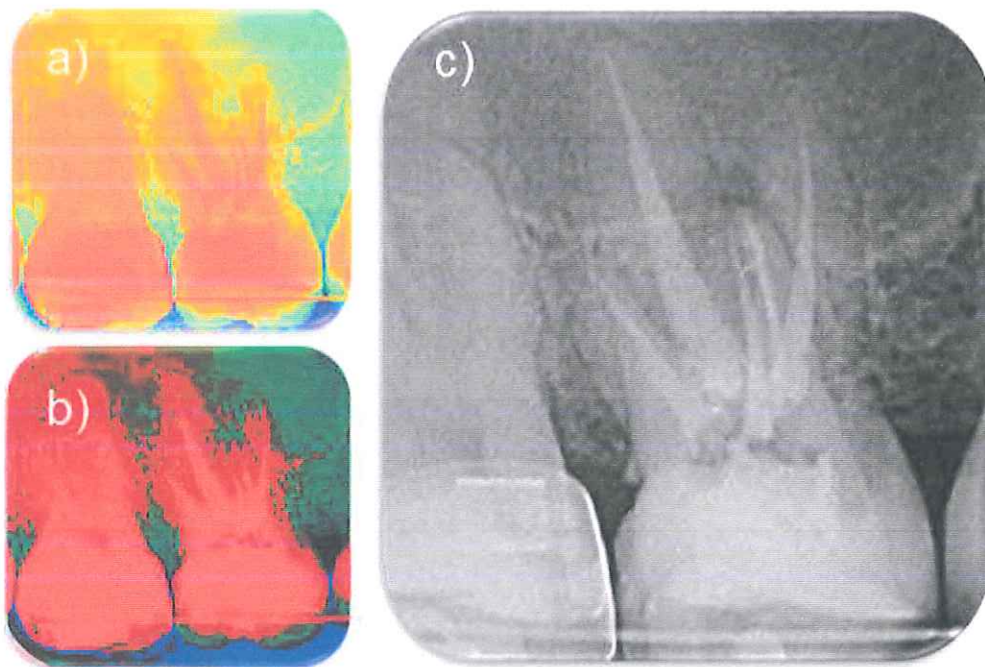
Fig 5 .a,b y c) Radiografía final con distintos contrastes en donde se observa la presencia de 5 conductos

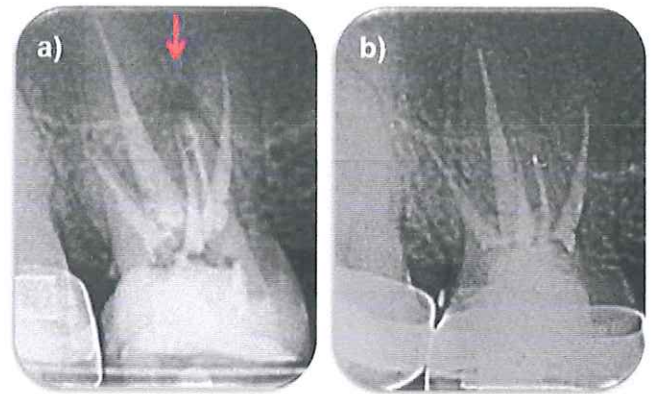
Fig 9. Control de radiografías periapicales: a) Tratamiento concluido: Se puede observar una lesión periapical en la raíz MV b) Control a 18 meses: Existe una evolución satisfactoria

Se localizaron y trataron exitosamente las 4 raíces y los 5 conductos presentes, al finalizar el tratamiento se realizó nuevamente una tomografía con el fin de observar el tratamiento concluido y realizar un comparativo (Figura 7), En un seguimiento realizado a los 6, 12 y 18 meses de concluir el tratamiento, el diente se encuentra restaurado y sin presencia de signos ni síntomas, además se observa una evolución en el control radiográfico (Figura 8) y topográfico (Figura 9).

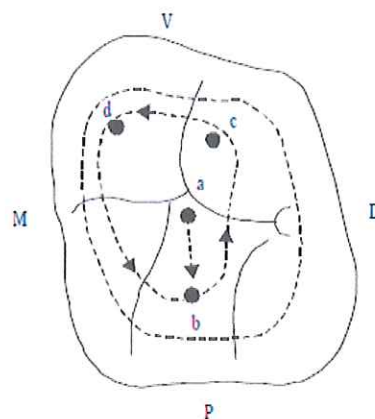
Fig 10. Acceso comúnmente realizado a partir de la fosa central (punto a). Tomado de: Rev Cubana Estomatol 1999;37(3):240-48

por conductos no tratados. Iqbal y Fillmore determinaron que la edad del paciente es un factor importante en la detección de un menor número de conductos, es probable que se deba a las calcificaciones y cambios morfológicos que ocurren con la edad, que aunado al tipo de población, podrían ser las principales razones de las grandes discrepancias en el número de MV2 localizados en los distintos estudios e informes de casos reportados, por lo cual la experiencia del operador así como un profundo conocimiento de las variantes anatómicas que pueden presentarse en un órgano dentario pueden ayudar a anticipar la forma en cómo debe tratarse el caso, sobre todo en variantes tan poco frecuentes como lo es una doble raíz palatina (Tabla 1).^{11, 12} Otra de las razones por las cuales es importante el conocimiento de variantes anatómicas es durante la realización del acceso, el cual no siempre sigue los parámetros comúnmente establecidos para la localización completa del SCR (Figura 10).¹³
