**“REHABILITACIÓN DE DENTICIÓN DESGASTADA,  
CON NECESIDADES ENDODÓNICAS, PERIODONTALES Y  
RESTAURADORAS.  
REPORTE DE UN CASO”**

**CASO CLÍNICO**

**PARA OBTENER EL GRADO DE  
ESPECIALISTA EN ODONTOLOGÍA RESTAURADORA  
AVANZADA**

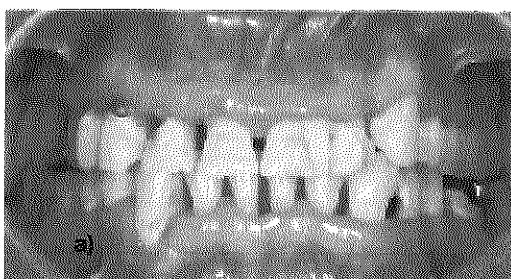
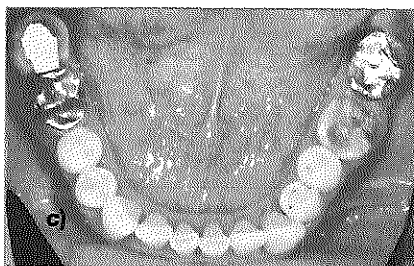
Fig. 1 Fotografías intraorales iniciales a) frontal b) oclusal-superior c) oclusal- inferior

- Periodontitis generalizada estadio III grado B.

- 13 Pulpitis irreversible sintomática y periápice sano.
- 15 Previamente tratado y periodontitis apical asintomática.
- 17 Pulpitis irreversible asintomática y periápice sano.
- 21 Necrosis pulpar y periodontitis apical sintomática (PAS).
- 22 Necrosis pulpar y periodontitis apical asintomática.(PAAS)
- 34 Necrosis pulpar y periápice sano
- 35 Necrosis pulpar y PAAS
- 36 Previamente iniciado y PAAS
- 46 Pulpitis irreversible sintomática y periápice sano
- 47 Previamente tratado y PAAS

- Bruxismo generalizado
- Abrasión y erosión en 11,12,13,14,31, 32, 33, 41, 42, 43 y 44.
- Caries generalizada
- Sobrecontorneo de restauraciones con áreas de contacto inadecuadas en 15,16,21,26 y 46.
- Fractura de corona de 46 y 47
